Drones et Irrigation Durable : cas de la réhabilitation du barrage d'Ankazondrano, région Amoron'i Mania, à Madagascar.

Auteurs : MAZAKABONA Jacklin et RASOANINDRAINY Andrianjafy – Octobre 2024.

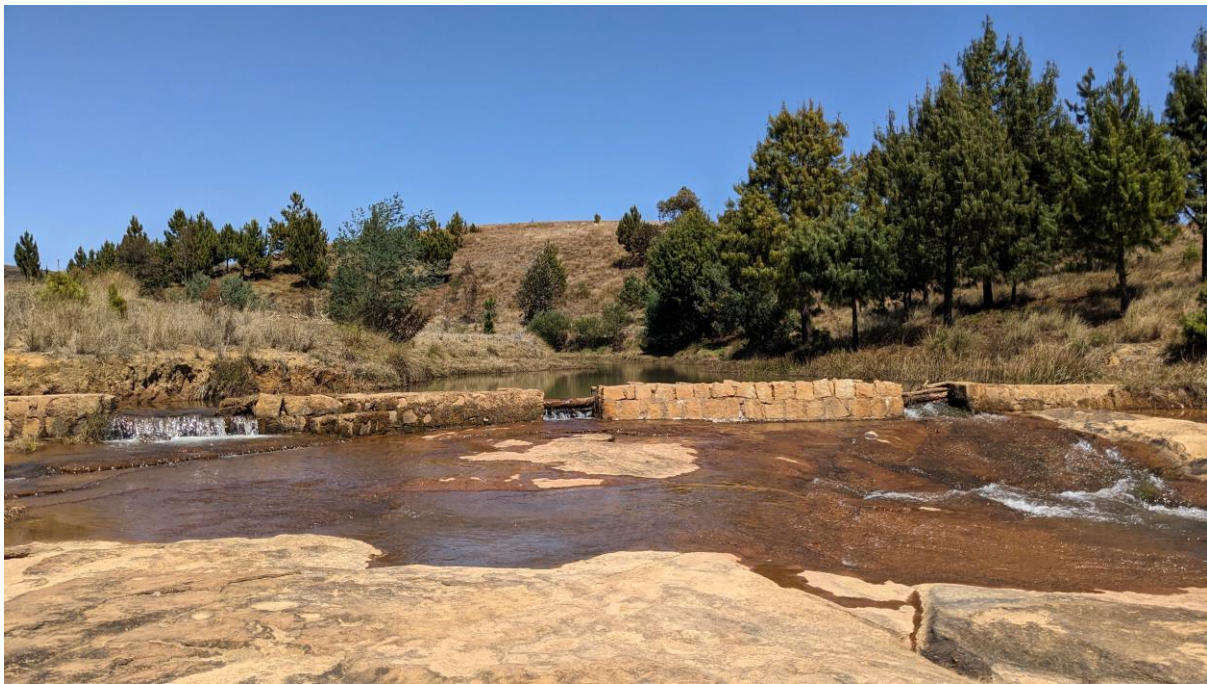
Cependant, à partir de l'année 2024, l'accent a été mis sur des approches à plus grande échelle, notamment l'étude du captage de sources distantes situées en altitude et la construction de micro-barrages dans des bassins de rétention d'eau. Parmi ces nouveaux défis, un cas spécifique dans le fokontany d'Ankazondrano, situé dans la commune d'Ambohimanjaka, région Amoron'i Mania, a retenu l'attention du projet. Un vieux barrage, construit pour irriguer plusieurs dizaines d'hectares, présente de graves défauts structurels, compromettant l'approvisionnement en eau des usagers.

Figure 1 Vieux barrage d'Ankazondrano

Pour la **faisabilité technique**, plusieurs éléments ont été évalués. La taille du barrage actuel, d'une longueur de **15,15 mètres**, doit être maintenue. Cependant, il est recommandé de surélever la structure de **17 centimètres** et d'augmenter son épaisseur à **1 mètre** pour améliorer sa robustesse et sa capacité de stockage. La distance maximale des rizières non irriguées par rapport au barrage est de **1,9 km**, ce qui demande une distribution efficace de l'eau.

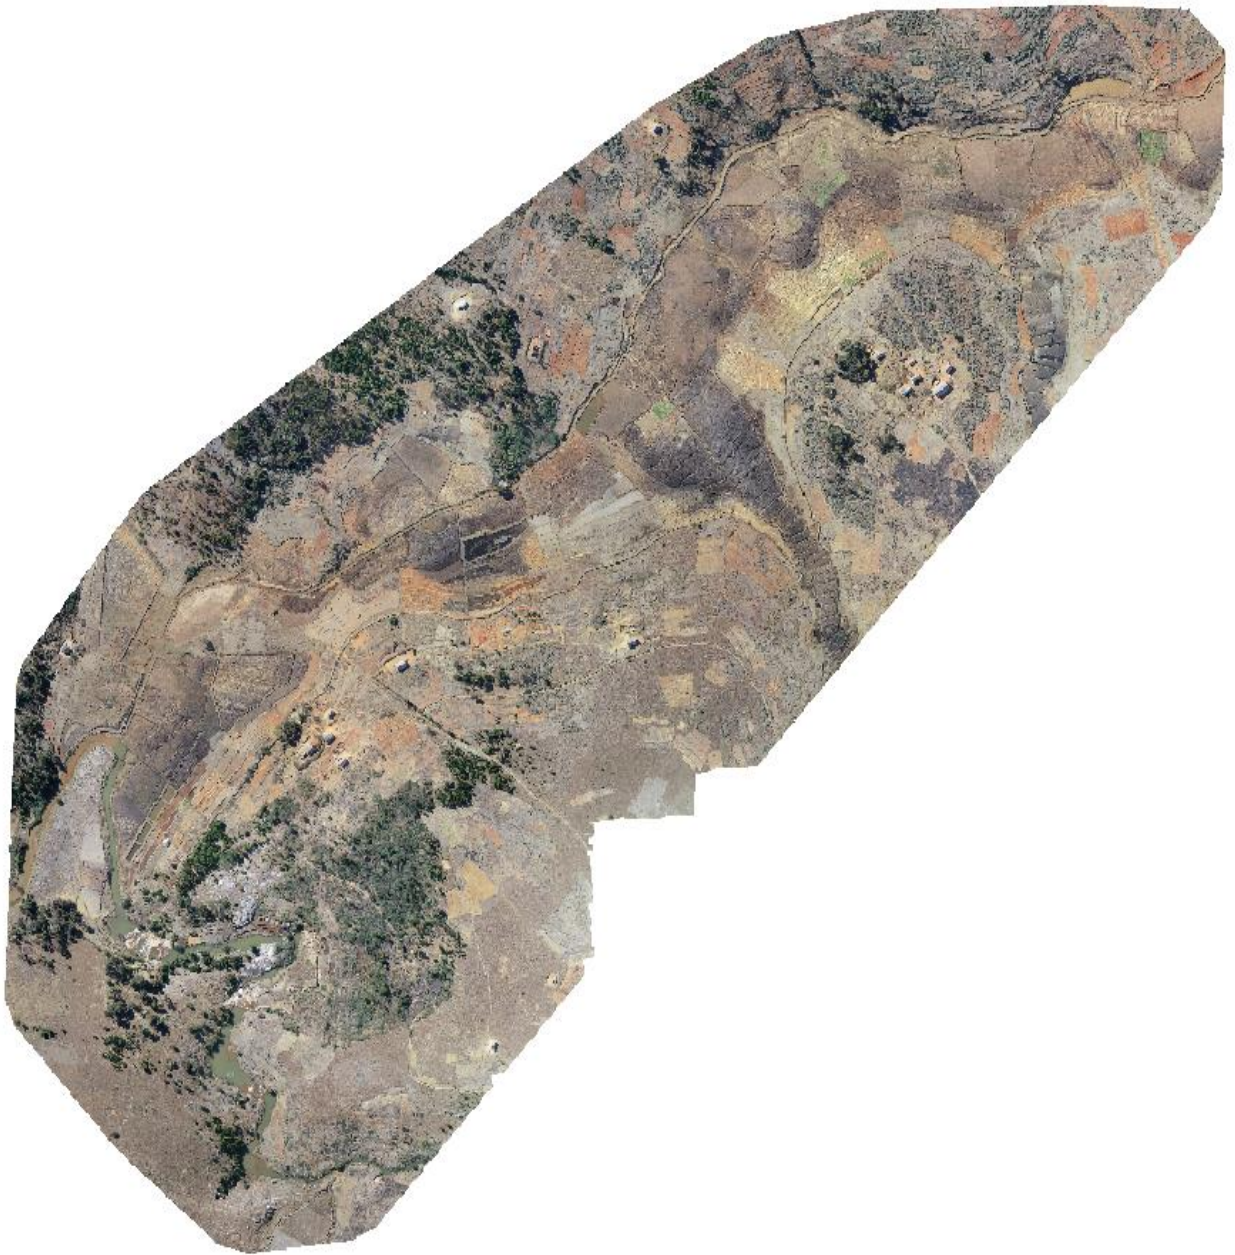
Annexe A : Orthophotos extrait du traitement des images prises par drone

Le traitement des images capturées par drone a permis de produire une orthophoto (Annexe A) de précision et un Modèle Numérique d'élévation de Terrain (voir Annexe B) qui ont permis de sortir une carte inventaire exhaustive de l'existant (carte 1 et 2).

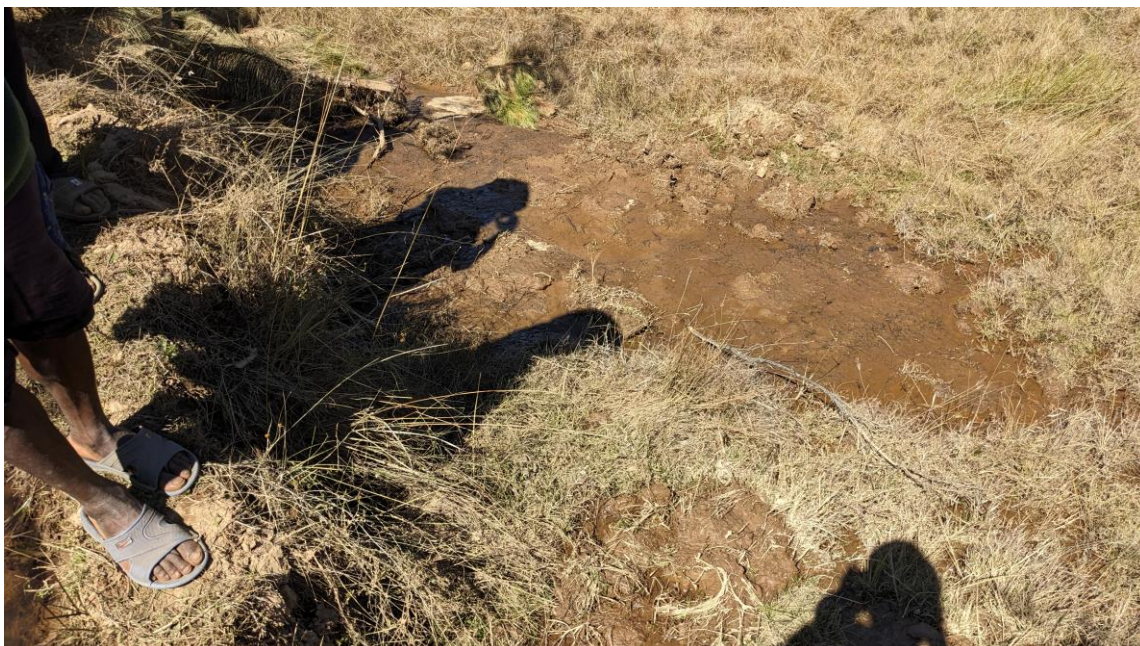
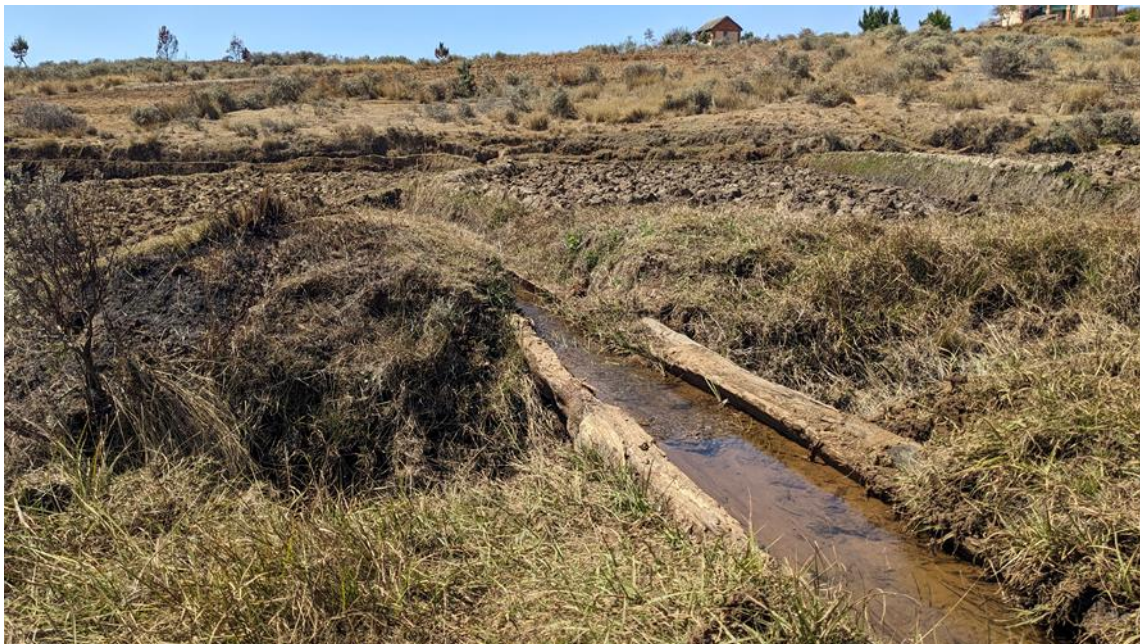
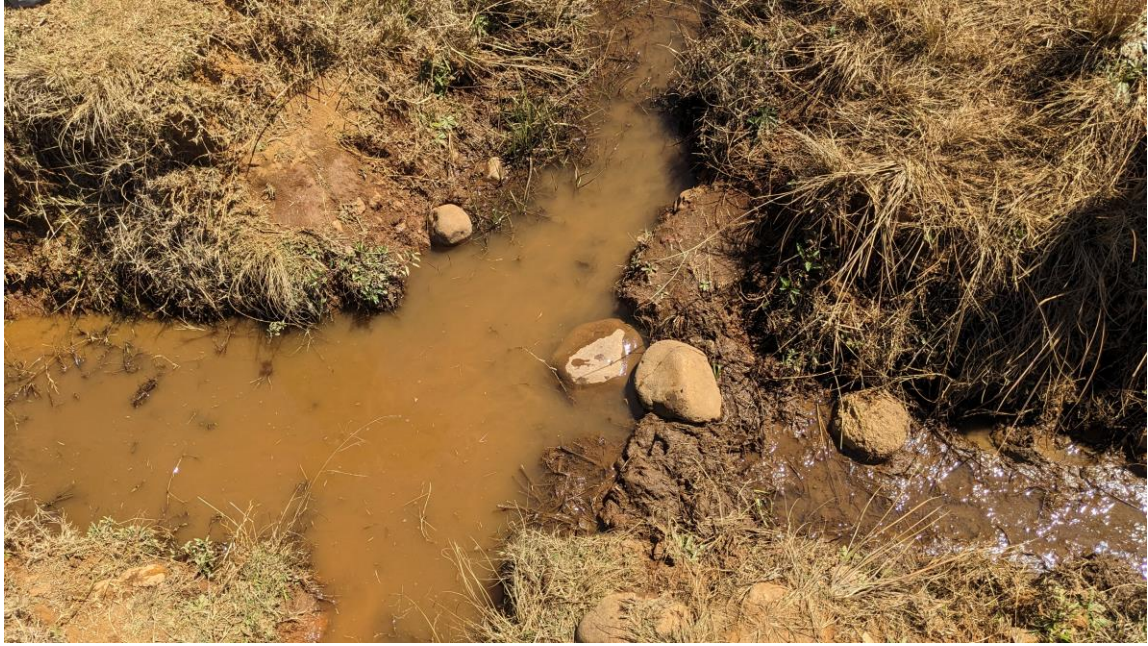
ANNEXE D : Les « points noirs » identifiés durant les observations sur le terrain

Lors de la visite des canaux, plusieurs « points noirs » (Annexe D) présentant des pertes importantes d'eau ont été identifiés et devront être corrigés. Ces failles, de même que le barrage, nécessitent des travaux pour assurer un bon débit d'irrigation.
